自動組立工程の時に起こる袋ナットの取り付けの不具合を解消したい！

今回、住宅の設備機器製造メーカーのお客様から、「水栓金具の自動組立工程の時に起こる、袋ナットの取り付けの不具合を解消したい」とのご相談を頂きました。具体的な課題として以下の事柄が挙げられました。

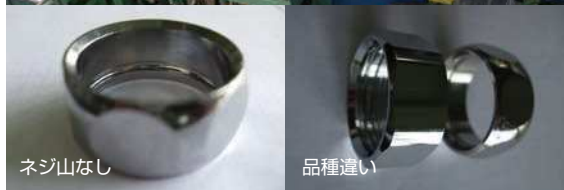
ネジ山なし

品種違い

- ・不良品の混入・・・ネジ山がない不良品のナットが混入している。
- ・取り付け時のミス・・・ナットを上下逆に取り付けてしまう。
- ・品種違い・・・違う品種のナットを取り付けてしまう。

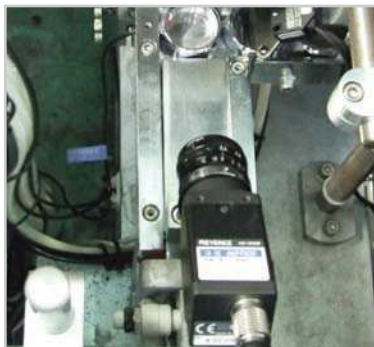
Point1

- 1. 検査カメラの精度低下**  
使用年数が10年以上経過し、識別精度が低下している。
- 2. 光の干渉**  
工場内レイアウト変更により自動機の設置場所が窓側に移動したため、光の干渉を受けやすくなり、カメラの識別精度が低下している。
- 3. 残留ナット**  
袋ナットは品種ごとにロット単位で自動機に投入するが、時々品種違いのものが残留している場合がある。

検査カメラの更新

根本的な原因である検査カメラの識別能力の限界を解消するため、検査カメラを更新しました。更新することで、画像処理機能の向上、処理速度の向上、検査項目の組み合わせの多様化が実現でき、結果として検査精度が飛躍的に向上しました。
